DOCUMENTAÇÃO FOTOGRÁFICA – BM 02

OBRA: CONSTRUÇÃO DE UMA CRECHE PADRÃO FNDE NO BAIRRO SANTO INÁCIO

LOCAL: BAIRRO SANTO INÁCIO- ZONA URBANA - MUNICÍPIO DE TAMANDARÉ/ PE

DATA: 24/04/2024

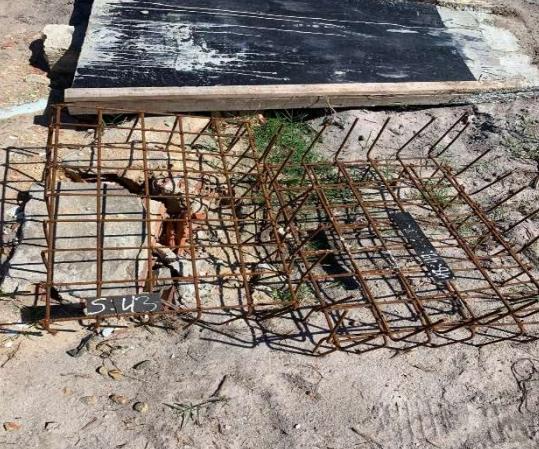
<p>FOTO 1: Armação da sapatas;</p>	<p>FOTO 2: Forma das sapatas;</p>

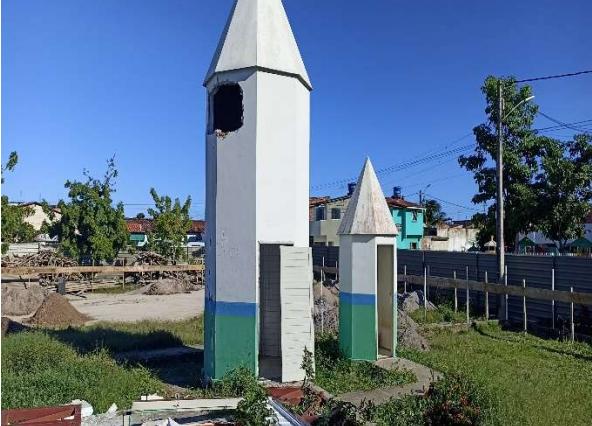
<p>FOTO 3: WC's demolidos;</p>	<p>FOTO 4: Remoção da cobertura dos WC's;</p>

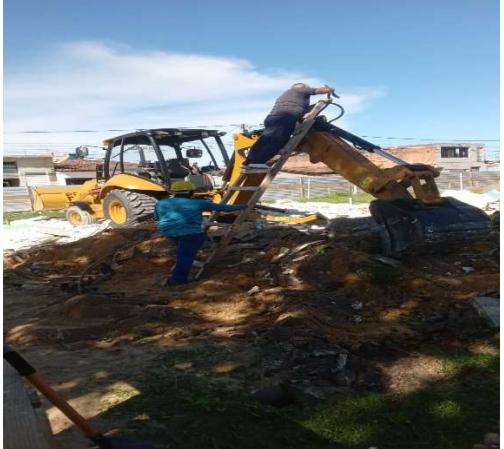
<p>FOTO 5: Escavação das sapatas;</p>	<p>FOTO 6: Lastro de concreto baldrames;</p>

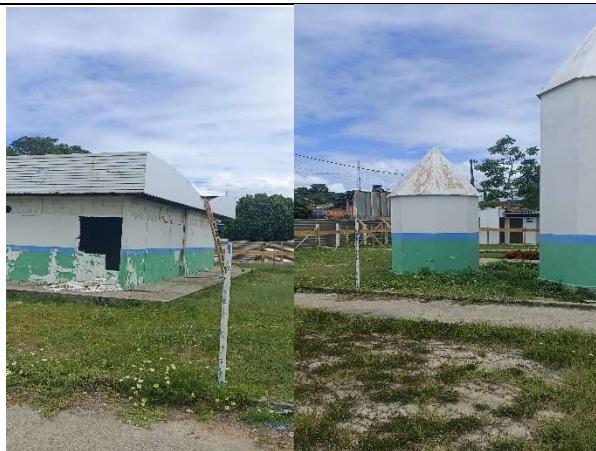
FOTO 7: WC's e biblioteca que foram demolidos;

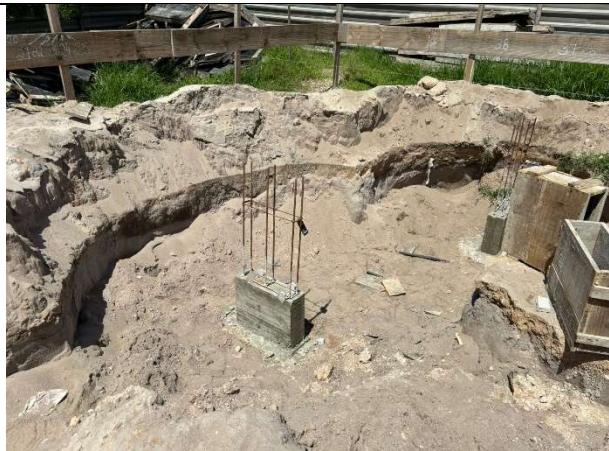
FOTO 8: Pescoço do pilar executado;

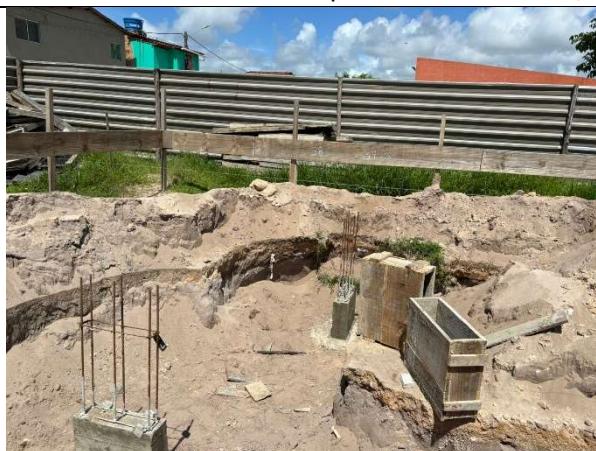
FOTO 9: Pescoço do pilar executado;

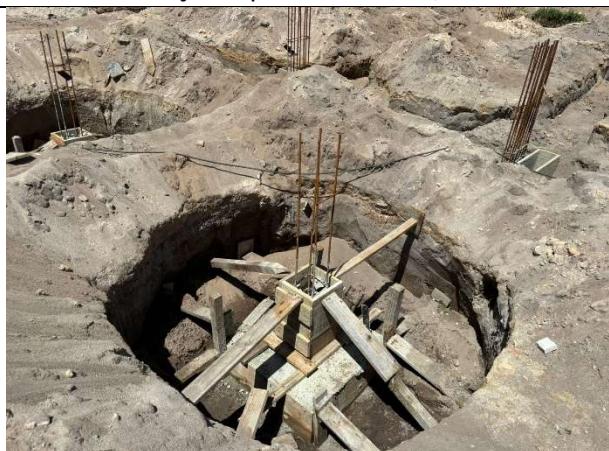
FOTO 10: Pescoço de pilar a ser concretado;

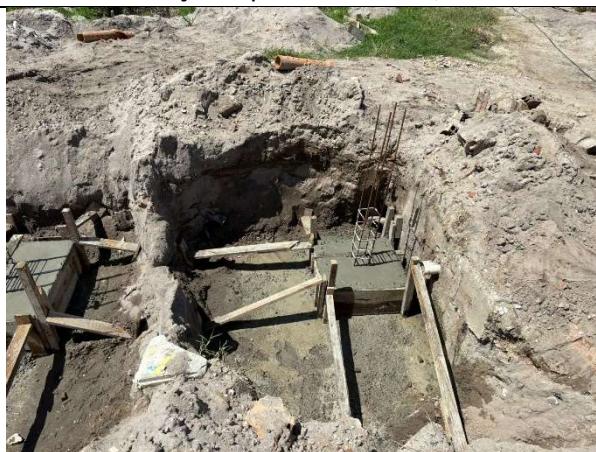
FOTO 11: Sapata concretada;

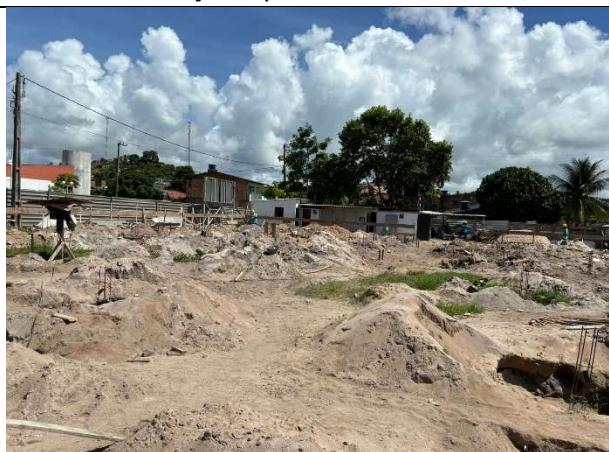
FOTO 12: Material para reaterro;

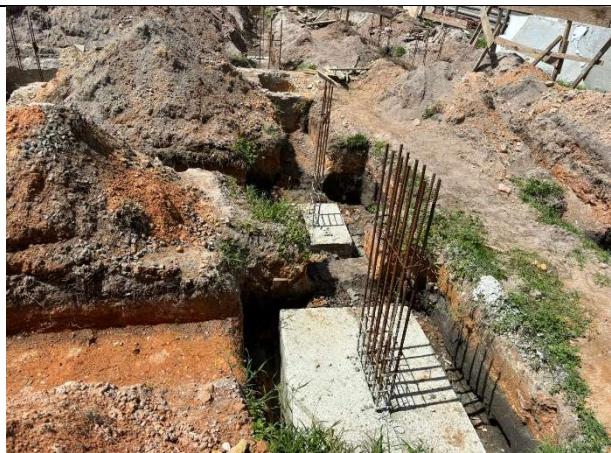
FOTO 13: Sapata concretada;

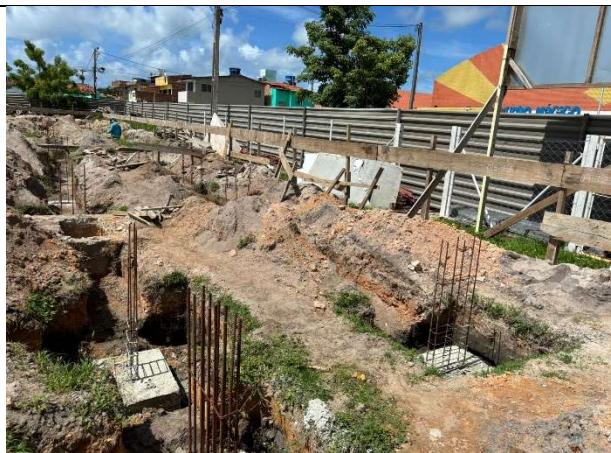
FOTO 14: Sapata concretada;

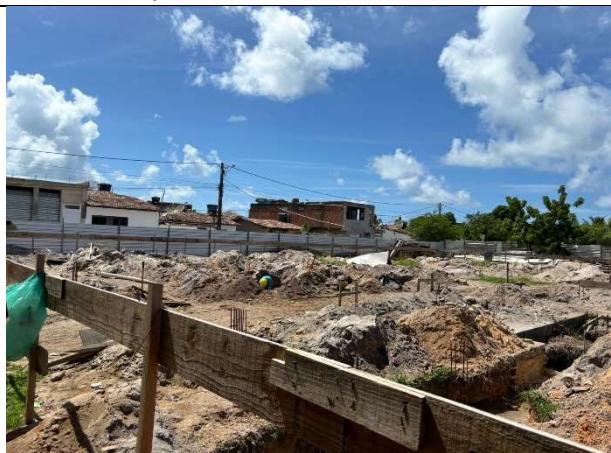
FOTO 15: Material para reaterro;

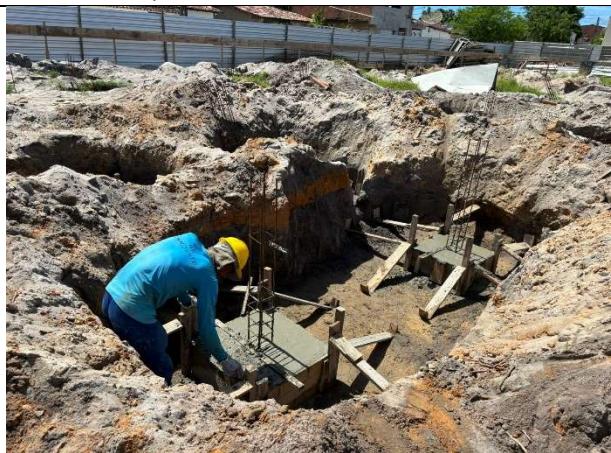
FOTO 16: Sapata concretada;

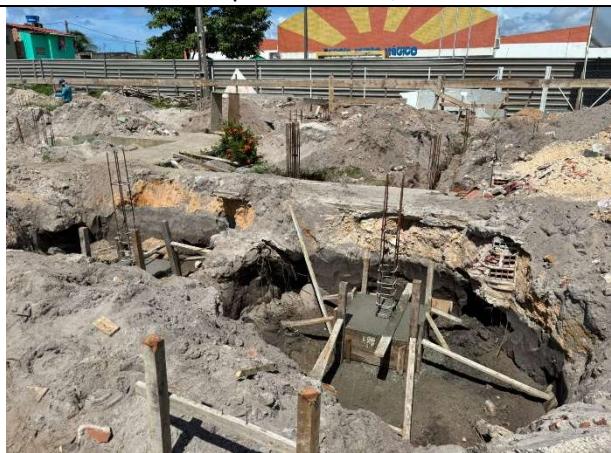
FOTO 17: Sapata concretada;

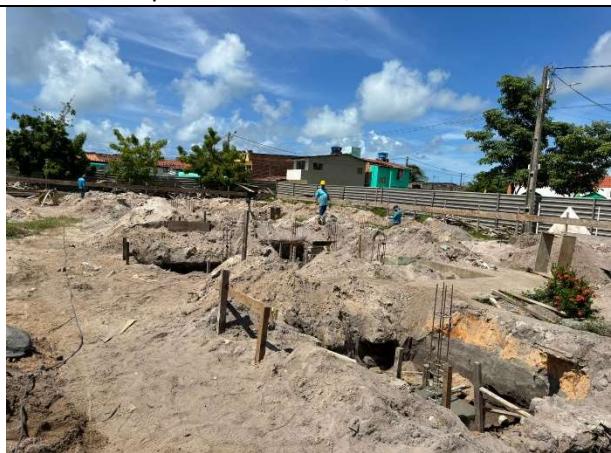
FOTO 18: Sapata concretada;
